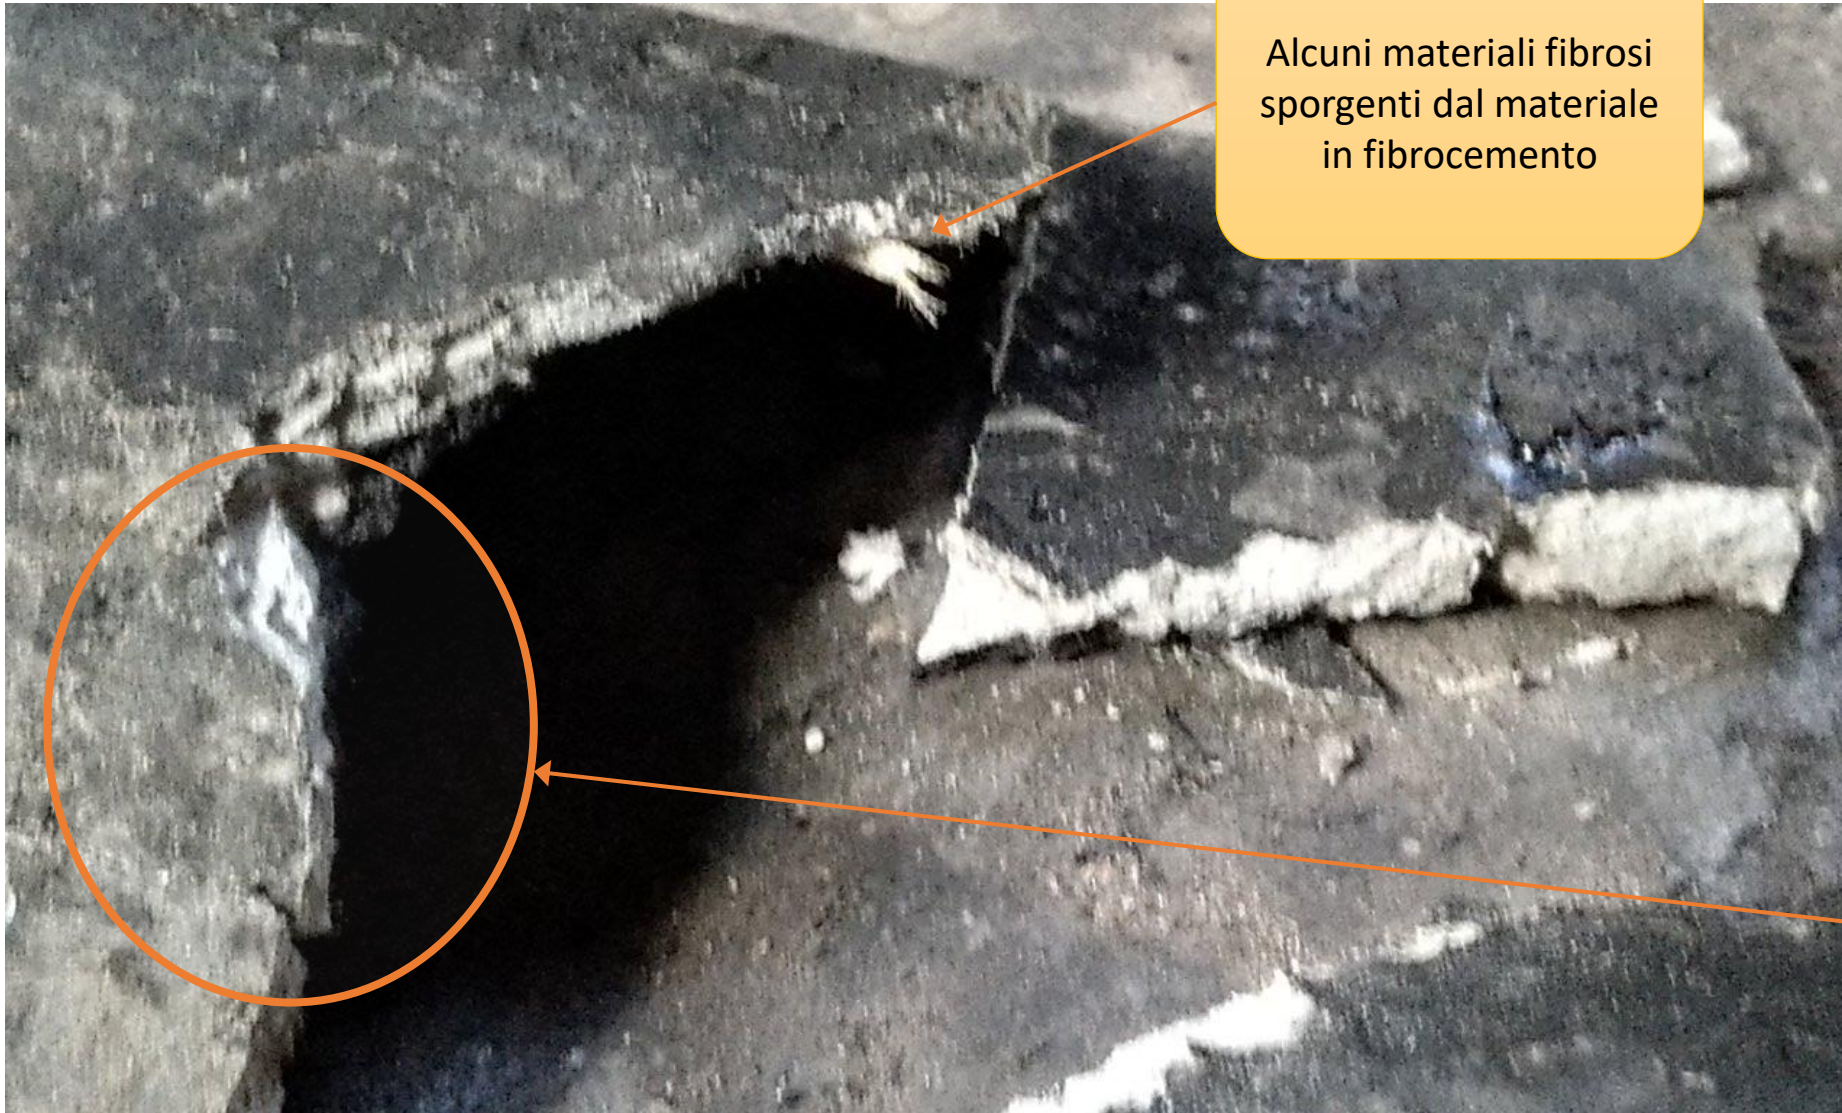
Alcuni materiali fibrosi sporgenti dal materiale in fibrocemento

Onduline depositate al suolo, spezzate a seguito del crollo di parte della copertura del capannone in cui erano alloggiate le operazioni di trattamento meccanico biologico (TMB)

Frammento prelevato con verbale ARPAM n° 2022416/GRSS/2022

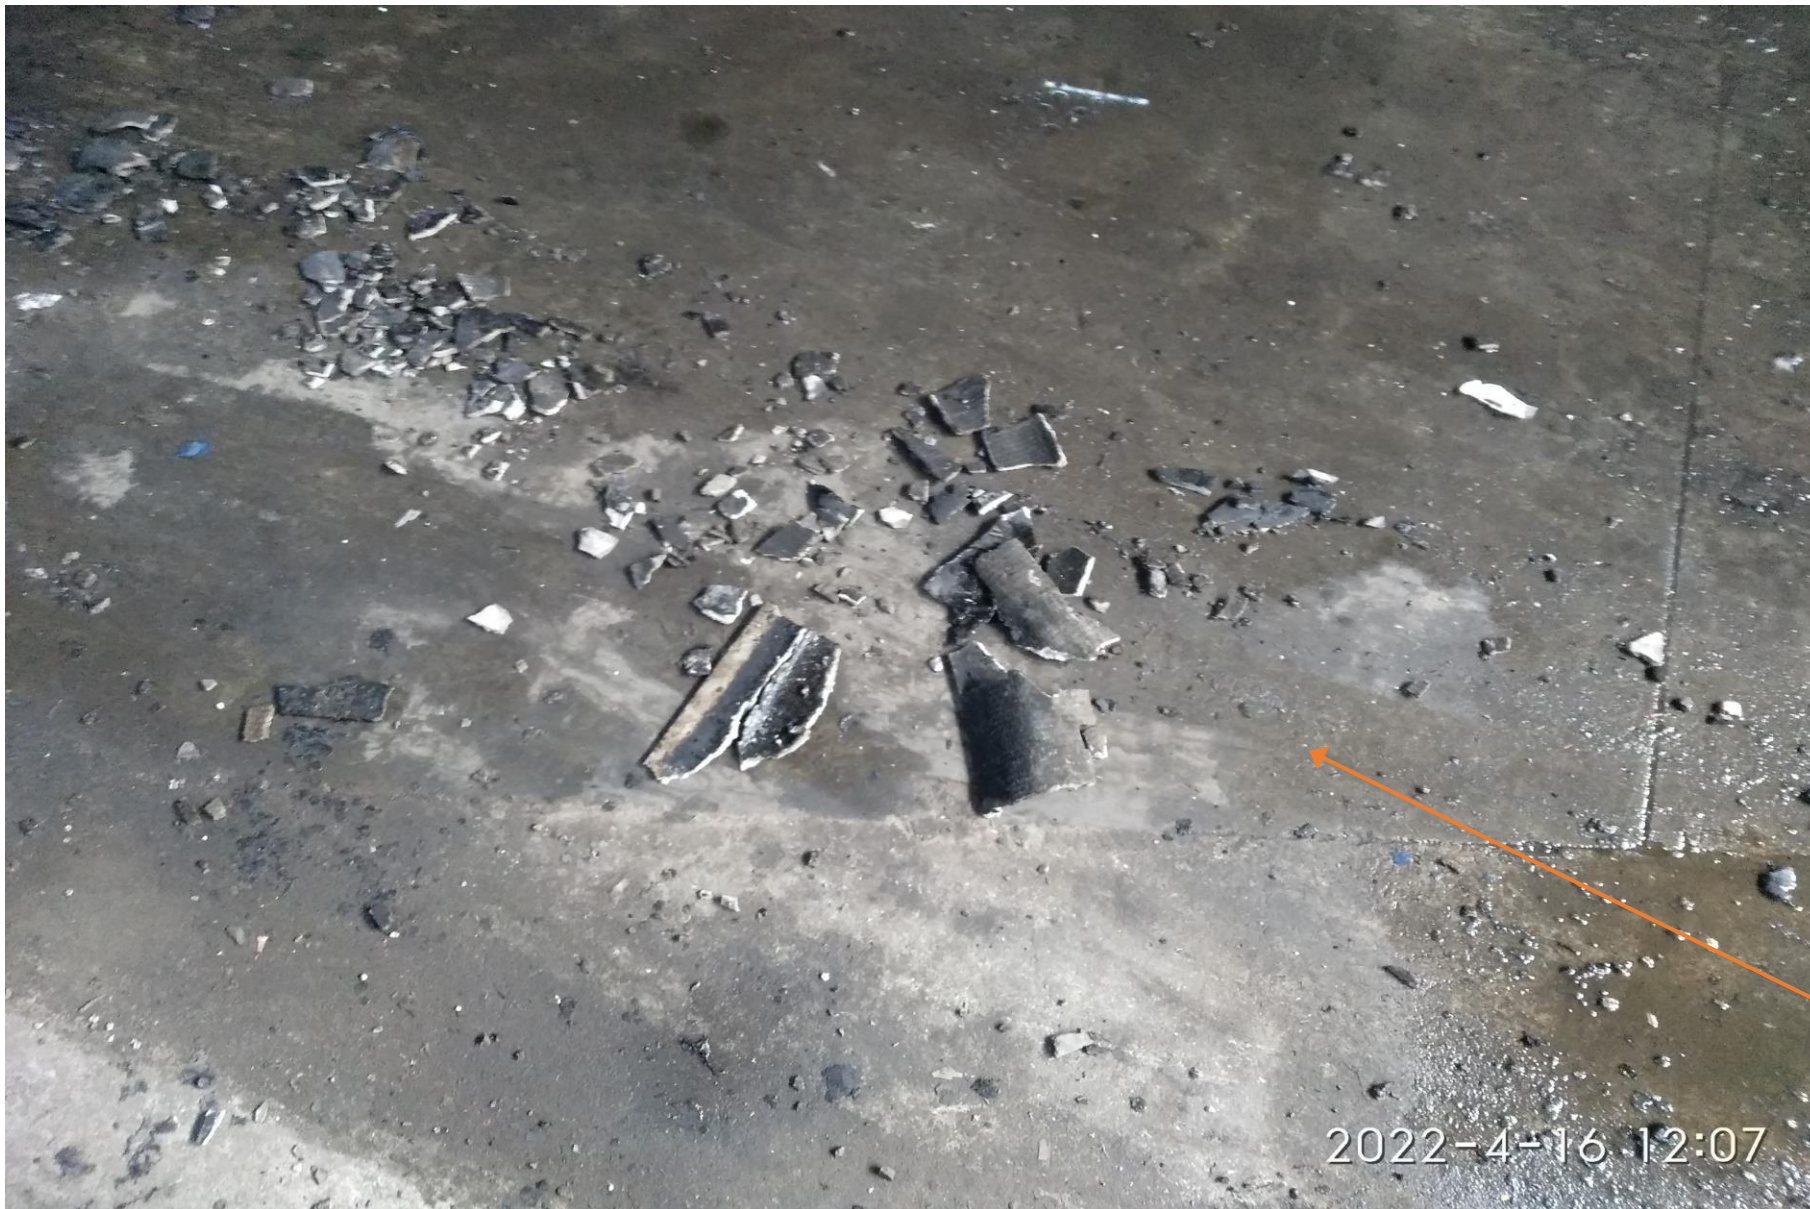
Onduline depositate al suolo, spezzate a seguito del crollo di parte della copertura del capannone in cui erano alloggiate le operazioni di trattamento meccanico biologico (TMB)

Alcuni frammenti di onduline caduti al suolo

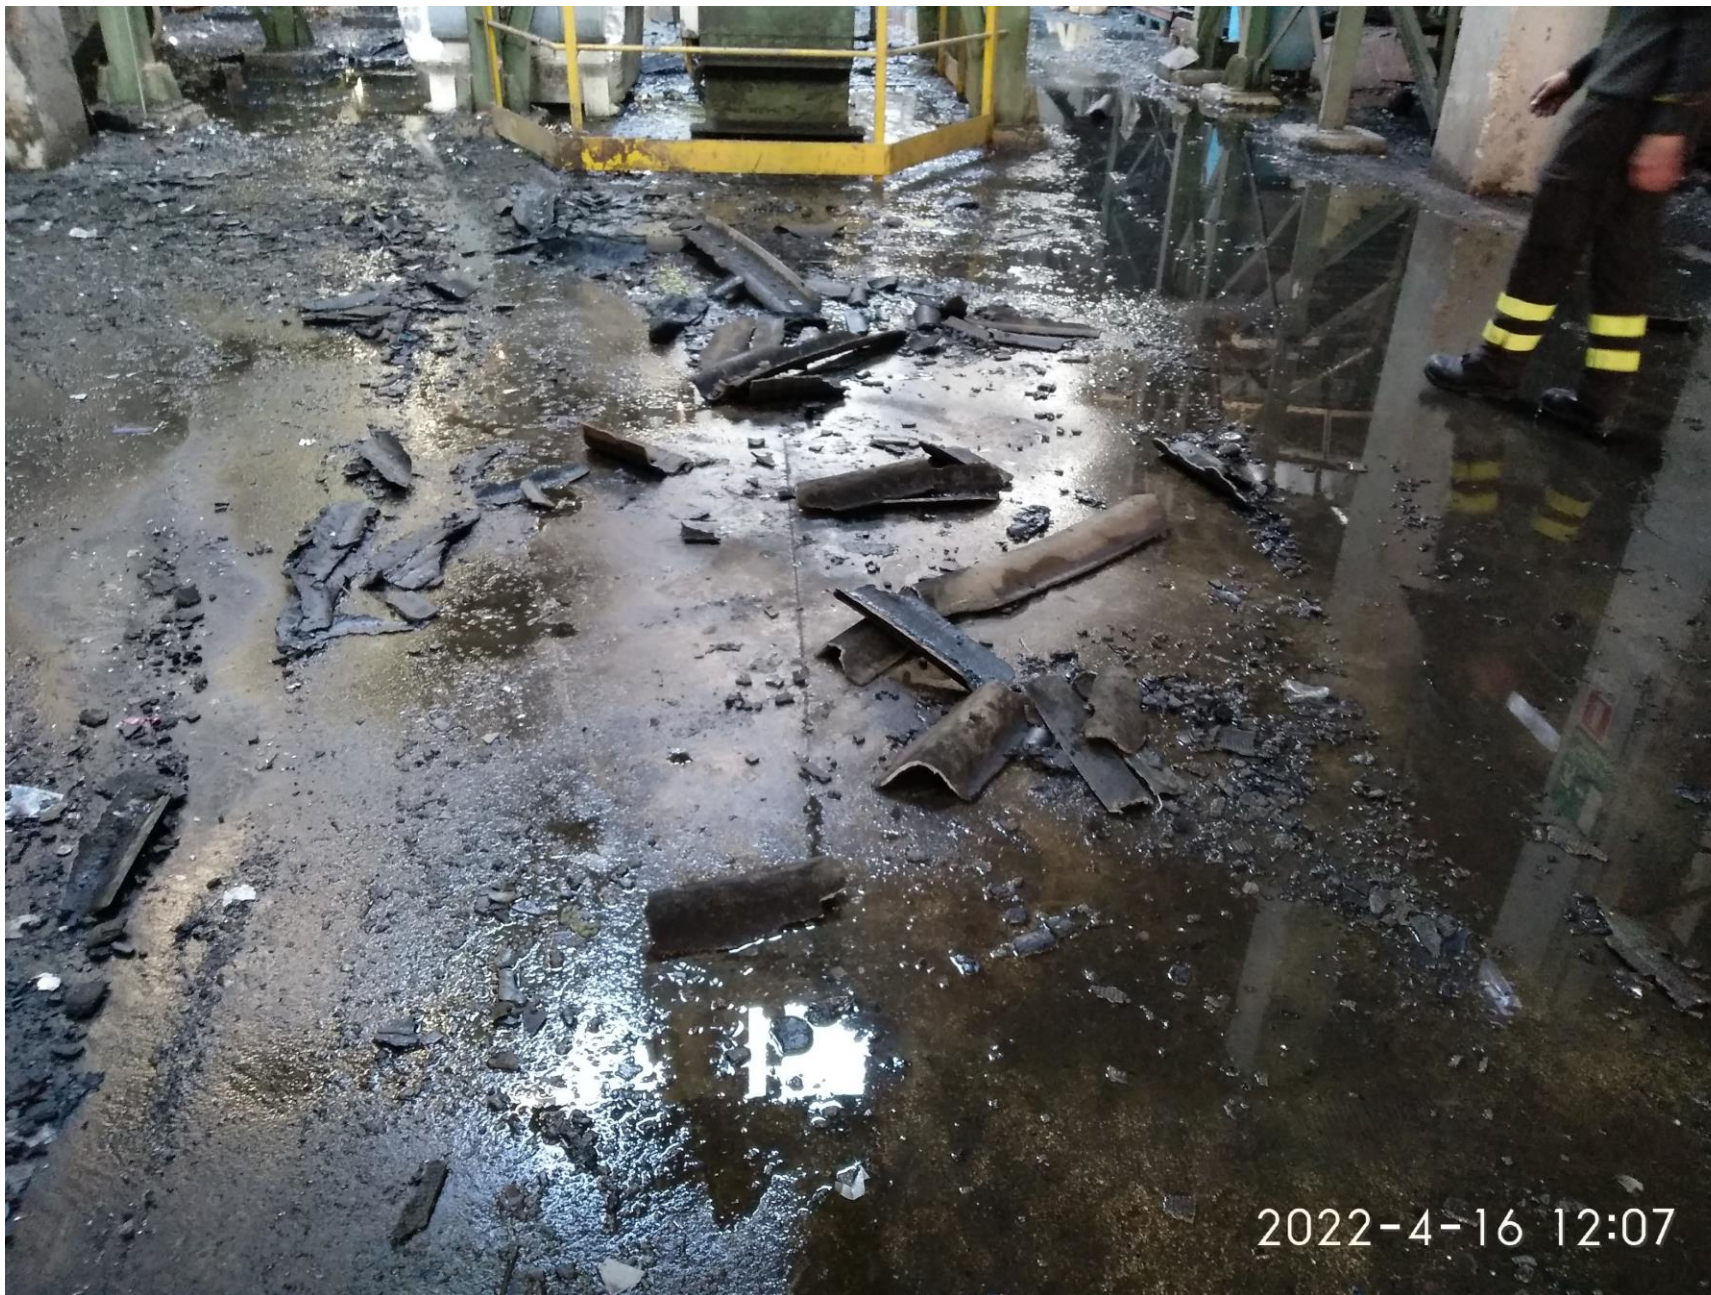
Pavimentazione del reparto di trasporto su nastro dei rifiuti soli urbani indifferenziati, luogo dove si è sviluppato l'incendio. Le acque di spegnimento, al suolo, sono miste con i materiali crollati dal soffitto dell'immobile, costituito da onduline in fibrocemento

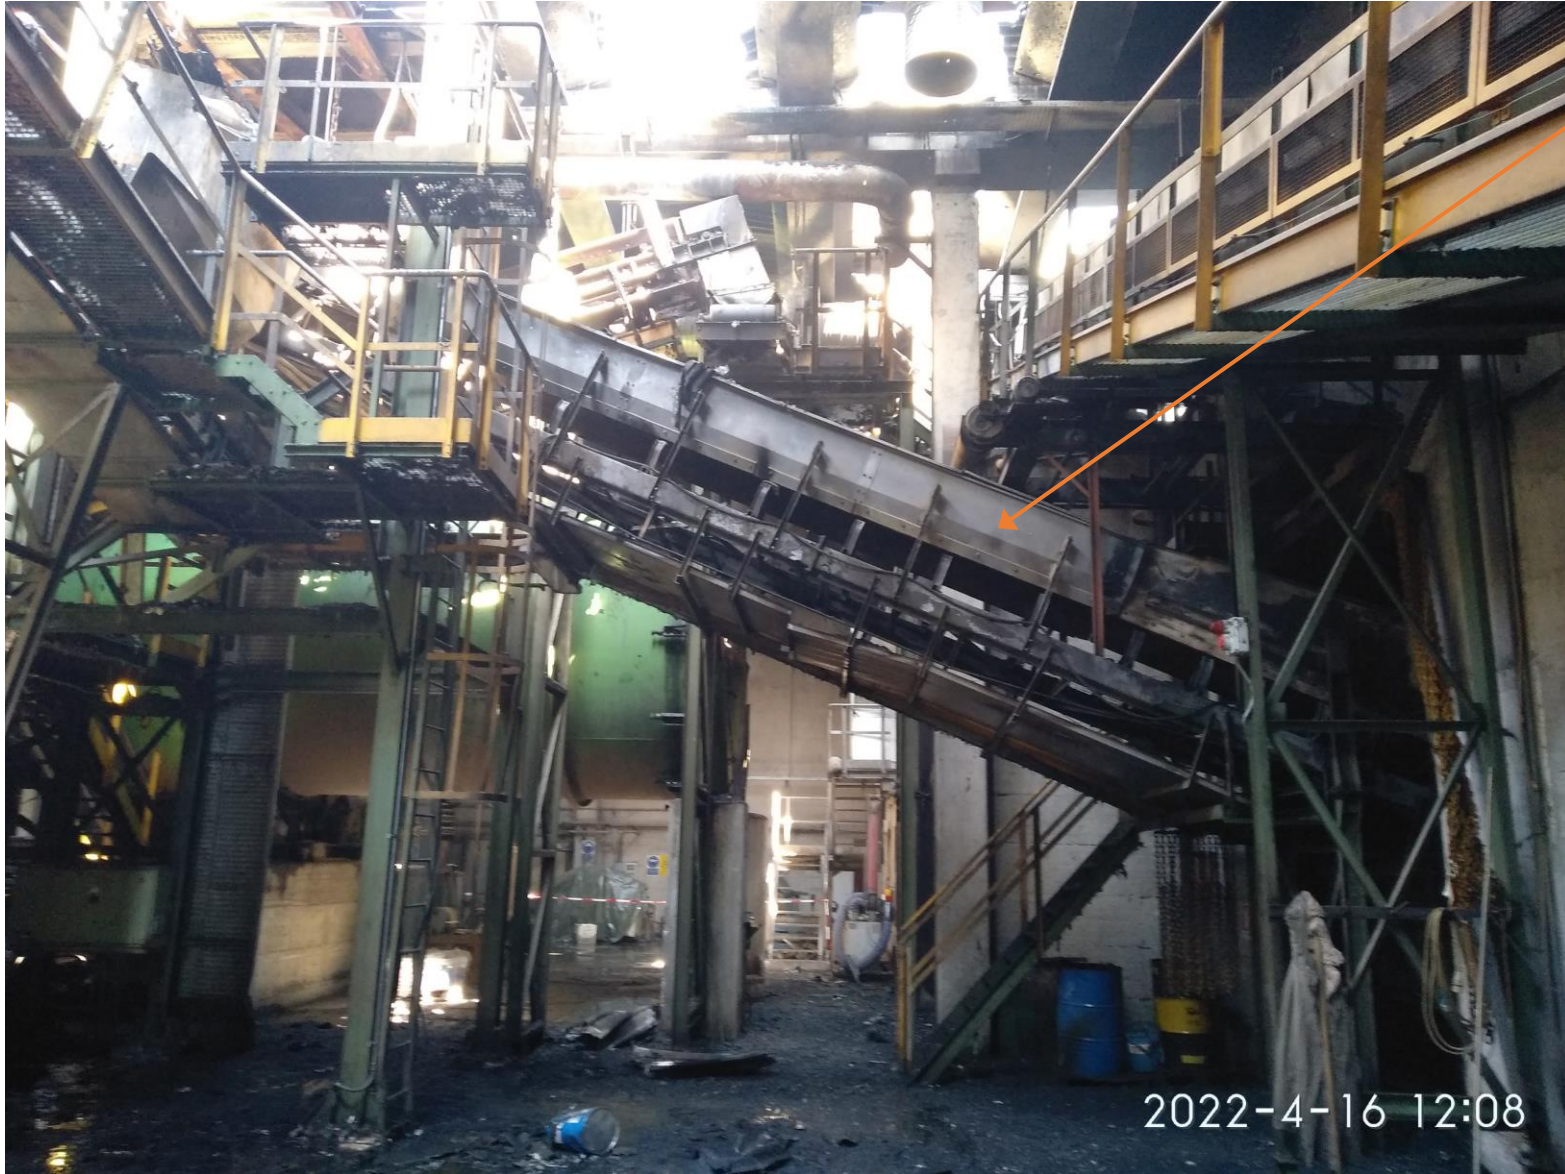
Nastro trasportatore
rifiuti da RSU

Reparto in cui sono alloggiati i
nastri trasportatori per la
manipolazione ed il trasporto
dei rifiuti durante le fasi
preliminari al trattamento
meccanico biologico (TMB)
